## Dendrologický posudek

Datum: 10.9.2018

Posuzovanými dřevinami jsou lípy velkolisté (*Tilia platyphyllos*), rostoucí v centru obce Žíževes na zeleném prostoru u rybníčka, severně od hřiště. Na tomto prostoru dojde k výstavbě nové budovy. Posuzovány byly lípy v severní řadě, podél cesty a to druhá lípa od východu (č.1), třetí lípa od východu u rybníčka (č.2) a lípa v ploše u lavičky (č.3)

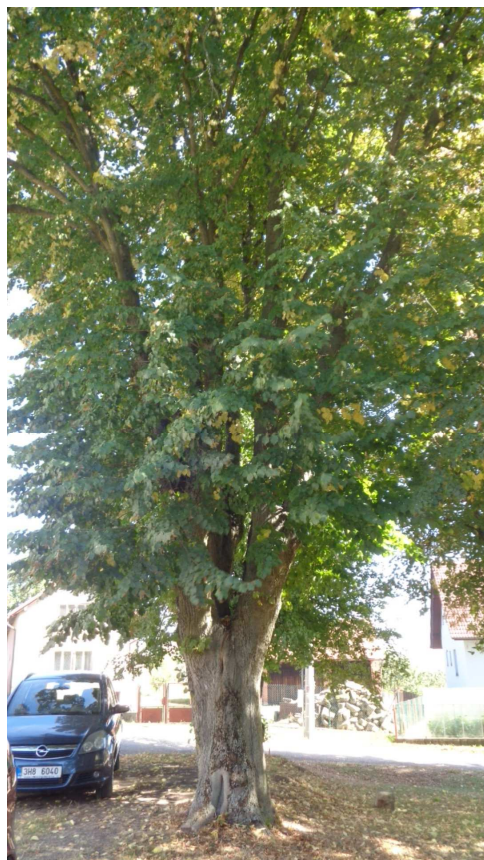
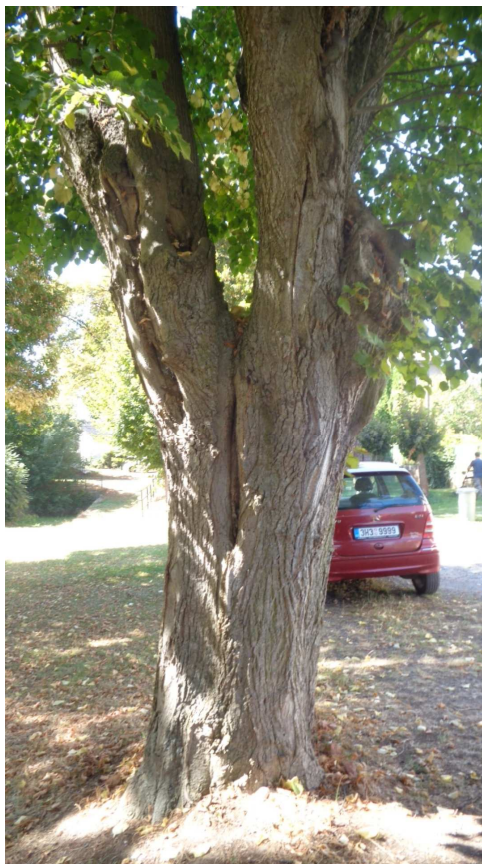
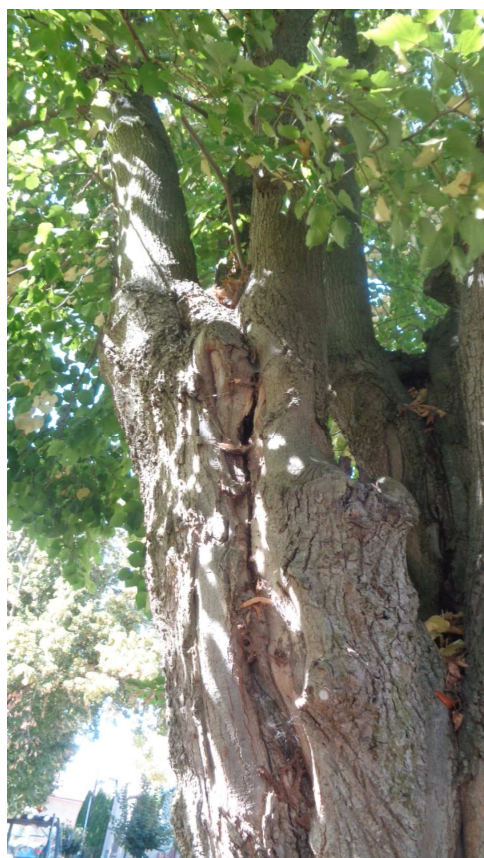
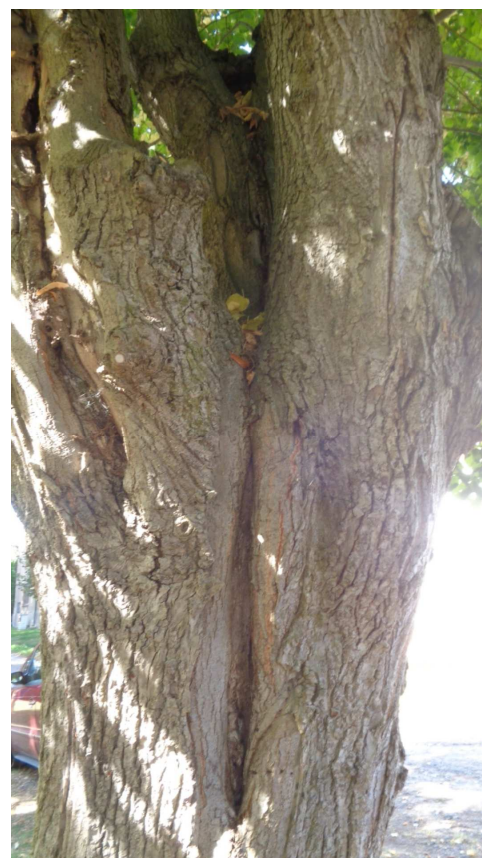
### Č.1 Lípa velkolistá (*Tilia platyphyllos*)

Z pohledu zdravotního stavu, tedy poškození dřeviny, lze dřevinu vnímat jako dřevinu velmi výrazně poškozenou. Nejzávažnějším problémem je přítomnost několika tlakových větvení mezi kosterními větvemi. Tato tlaková větvení jsou prasklá, v jednom případě velmi výrazně a bezprostředně hrozí odlomení části koruny nad prasklým tlakovým větvením.

V prasklině tlakového větvení i v dutinách v hlavách jsou pozorovány hniloby. Na straně k cestě se na kmeni nachází mohutné poranění s hnilobou po odlomené kosterní větví. Na kmeni je dále několik poranění až na dřevo.

Druhým statickým problémem je již výše zmíněná sekundární koruna.

Stabilita dřeviny, která je výslednicí výše uvedených poznatků, je výrazně zhoršená.

V případě lípy č.1 je zásadním problémem existence prasklých tlakových větvení s hnilobami. V kombinaci s přerostlou sekundární korunou se jedná o nebezpečnou situaci a je třeba tuto lípu odstranit.

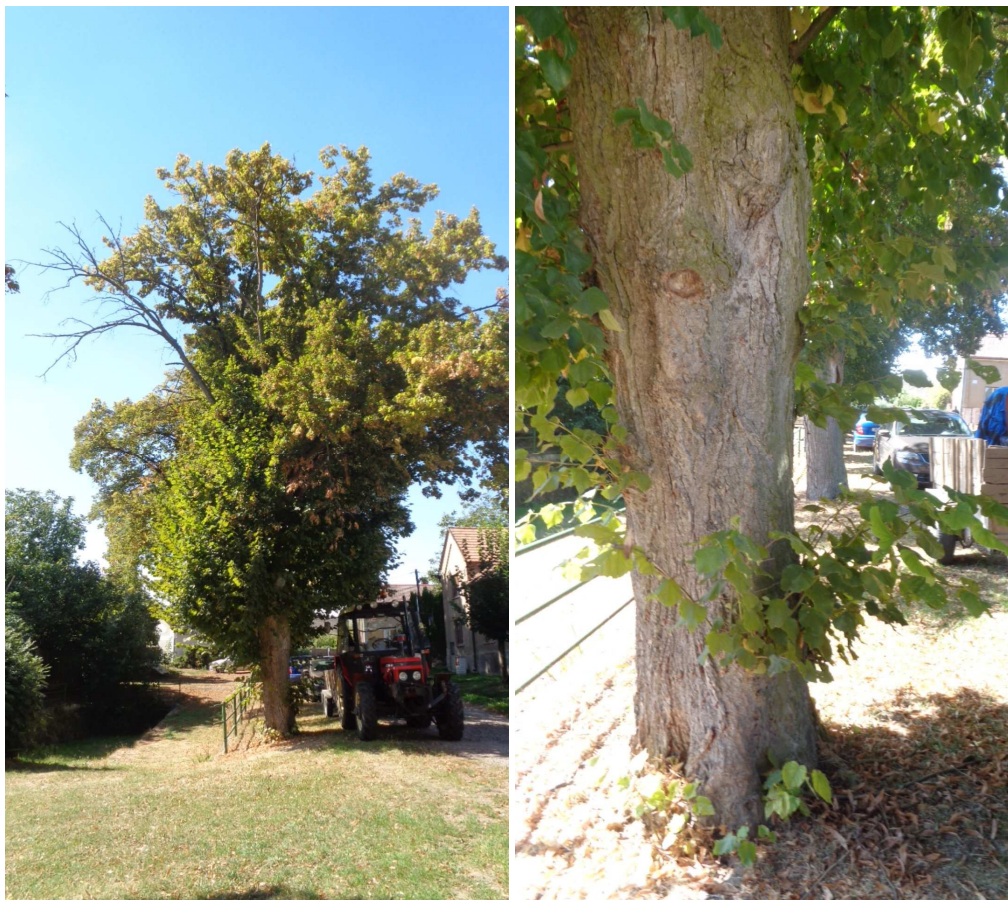
## **Č.2 Lípa velkolistá (Tilia platyphyllos)**

Koruna stromu vykazuje známky středně snížené vitality, vzhledem k věku dřeviny, je výrazněji proschlá v kosterních větvích na jižní straně. Olistění má normální tvary i velikost a je normálně husté. Na bázi kmene se vyskytují výmladky.

Z pohledu zdravotního stavu, tedy poškození dřeviny, lze dřevinu vnímat jako dřevinu středně poškozenou. Velkým statickým problémem je již výše zmíněná sekundární koruna. V koruně se vyskytuje několik silnějších suchých kosterních větví.

Stabilita dřeviny, která je výslednicí výše uvedených poznatků, je zhoršená.

Lípy č.2 a 3 nemají vyjma sekundární koruny žádné jiné zásadní defekty. Proto je doporučuji ponechat. U lípy č.2 je nutné udělat zdravotní řez pro odstranění suchých větví a dále mírnou obvodovou redukci ke snížení těžiště a zmírnění náporu na sekundární korunu. Stejnou obvodovou redukci doporučuji udělat také u lípy č.3. V obou případech je sekundární koruna natolik přerostlá, že výrazná redukce až na primární větvení podle mého názoru nepřipadá v úvahu.

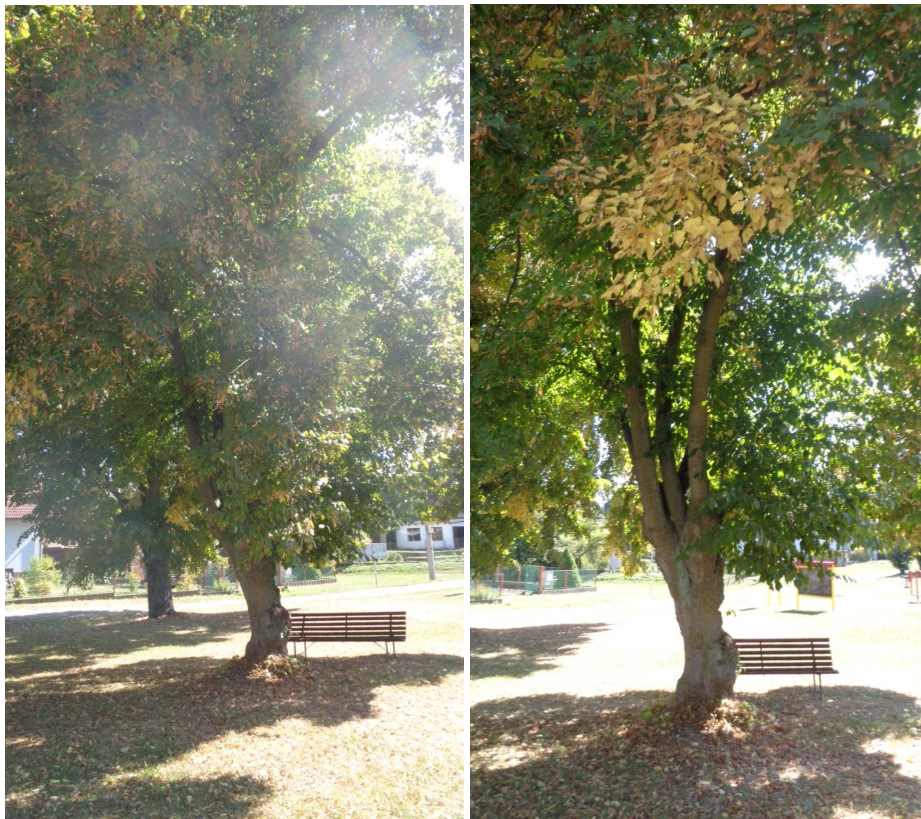
### **Č.3 Lípa velkolistá (Tilia platyphyllos)**

Z pohledu zdravotního stavu, tedy poškození dřeviny, lze dřevinu vnímat jako dřevinu středně poškozenou. Statickým problémem je již výše zmíněná sekundární koruna. V kořenovém

Stabilita dřeviny, která je výslednicí výše uvedených poznatků, je zhoršená.
